Pemanfaatan Bahan Komposit Beton Ringan dan Galvalum Untuk Irigasi Pedesaan di Kecamatan Wuluhan Kabupaten Jember

Nanang Saiful Rizal*¹, Syamsul Hadi¹, Ilanka Cahya Dewi¹

¹ Universitas Muhammadiyah Jember; Jl. Karimata No. 49 Jember

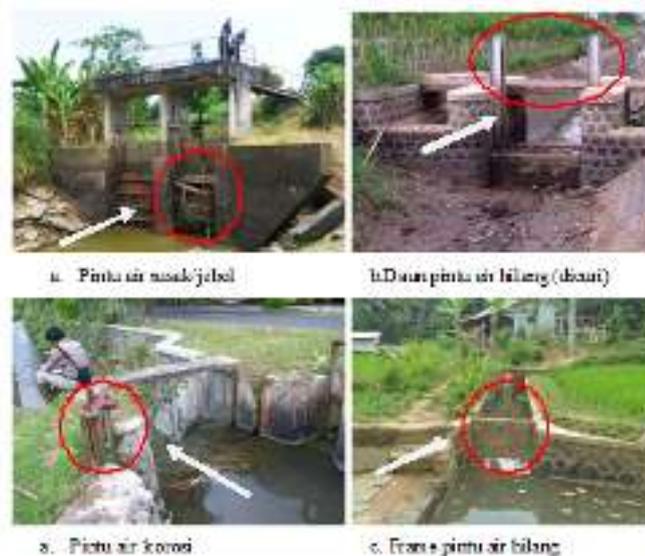
Gambar 1. Kondisi pintu air yang ada di Kecamatan Wuluhan Kab. Jember

Berdasarkan uraian pada bab sebelumnya bahwa masalah prioritas yang dihadapi oleh mitra adalah penurunan produktivitas pertanian 20% yang komponen terbesar disebabkan tata pembagian air irigasi yang tidak optimal. Kurang optimalnya tata pembagian air irigasi karena kerusakan pintu-pintu air di lokasi petak-petak irigasi yang mencapai hampir 200 buah baik di HIPPA Tirta Husodo. Solusi yang ditawarkan adalah melakukan upaya-upaya untuk perbaikan pintu air irigasi. Adapun solusi perbaikan dengan konstruksi pintu air yang sama dari sebelumnya (konstruksi plat besi), ternyata menimbulkan permasalahan disamping biayanya mahal juga butuh pengecatan karena mudah sekali mengalami korosi, disamping itu juga rawan untuk dicuri.

Maka terhadap boks bagi yang sudah tidak ada dilokasi akibat rusak atau dicuri, solusi yang ditawarkan adalah pembuatan pintu air lagi dari beton dengan komposit galvalum (batasan lebar pintu 30 sm sampai dengan 50 cm). Disamping harganya relatif lebih murah, juga konstruksinya anti karat sehingga tidak ada lagi biaya pengecatan disamping itu tidak mudah dicuri karena bahan-bahannya tidak laku dijual. Maka dalam memberikan solusi yang ditawarkan harus terintegrasi, artinya solusi yang diberikan harus menyeluruh. Sehingga dalam sebuah sistim irigasi pada lokasi mitra (luas 4.500 ha) harus semua yang bermasalah diberikan solusi, karena kalo penanganan secara parsial masalah yang sama akan terjadi. Artinya kebcoran air masih akan terjadi dalam

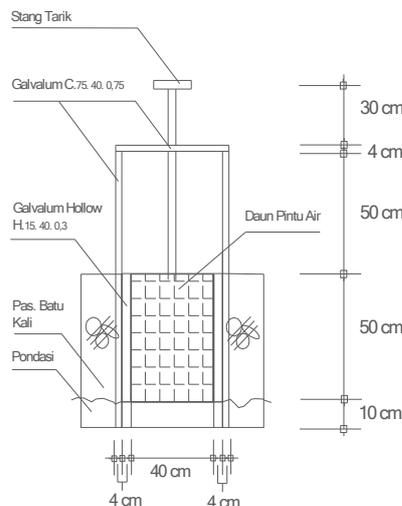
Gambar 2. Rancangan model pintu air

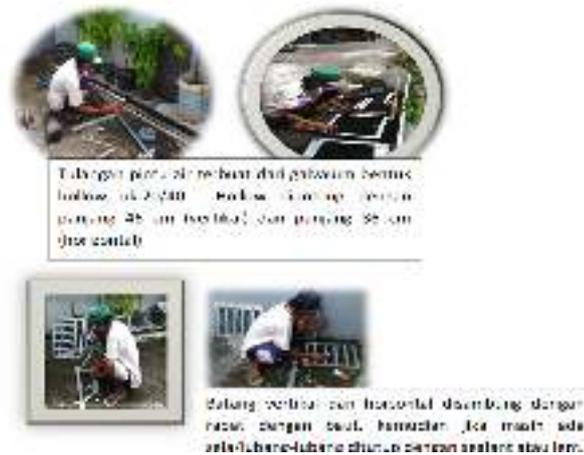
Gambar 3. Tahapan pembuatan pintu air

- Melakukan pembuatan pintu air yang dilakukan di tempat atau laboratorium Teknik Mesin dan Teknik Sipil Universitas Muhammadiyah Jember, kemudian material-material yang tidak bisa dirangkai seperti pengangkat dari aluminium diupayakan dengan bekerjasama dengan tukang las dengan membuat dilokasi bengkel. Sedangkan material-material pendukung disiapkan oleh mitra, seperti sak penahan air, bekisting dan sebagainya.

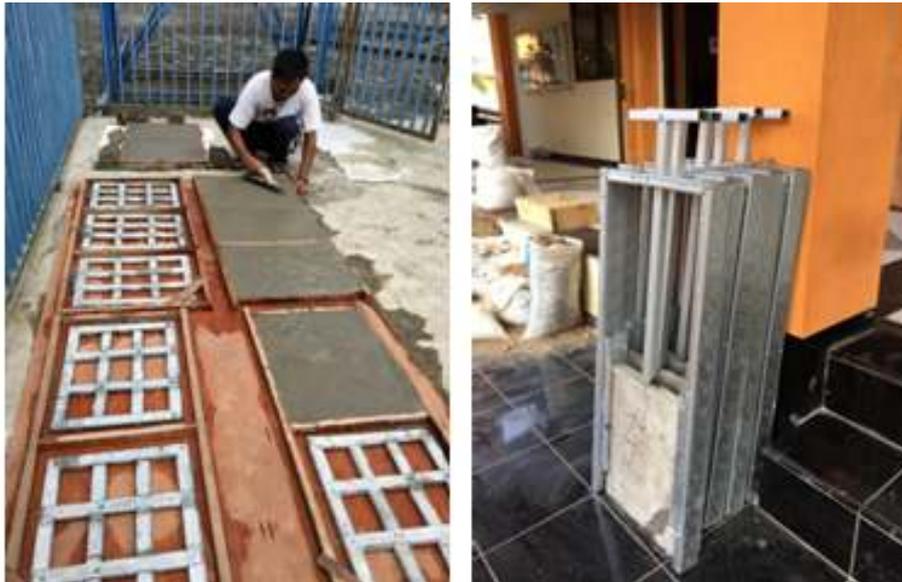
Gambar 4. Pembuatan Daun Pintu dan Frame Pintu Air

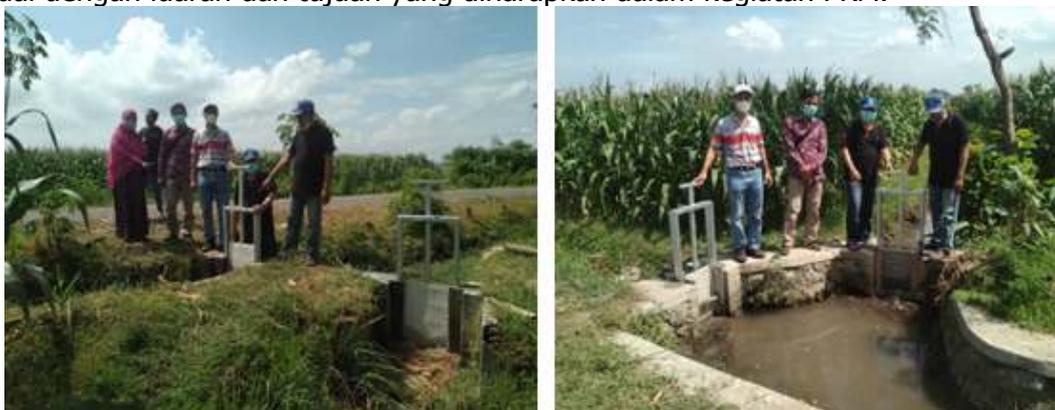
Gambar 5. Serah Terima Pintu Air ke HIPPA
