## Pengaruh Kebocoran Sistem Pendingin pada *Seating Exhaust Valve Cylinder* No 1 terhadap Kinerja Diesel Engine Generator di KM. Oriental Galaxy

### *The Effect of Cooling System Leakage on Seating Exhaust Valve Cylinder No. 1 on Diesel Engine Generator Performance at KM. Oriental Galaxy*

<sup>1</sup>Teknologi Rekayasa Permesinan Kapal, Politeknik Pelayaran Surabaya

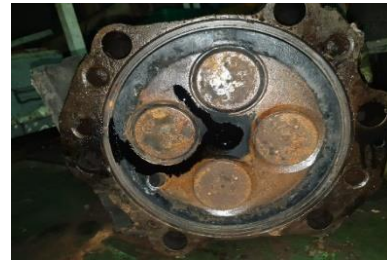
Pada tanggal 11 Maret 2024, laporan telah di terima oleh kantor dan perintahkan kru kapal KM. Oriental Galaxy agar melakukan *overhaul cylinder head* nomor 1 pada generator nomor 1. KKM, masinis 3, dan cadet memulai *overhaul cylinder head* nomor 1. Dimulai dari melepas *cover rocker arm*, baut-baut, dan injector. Setelah komponen terlepas, dimasukan alat bantu pada lubang injector untuk mengangkat *cylinder head*. Kemudian masinis 3 melakukan pemeriksaan di dalam *cylinder liner* dan *area exhaust valve* terdapat air pada sisi kiri. Menyadari hal tersebut, masinis 3 segera melanjutkan melepas semua *valve* pada *cylinder head* nomor 1 di generator nomor 1. Ketika *valve* telah terlepas, terlihat pada *seating exhaust valve* sisi kiri mengalami keretakan

yang mengakibatkan masuknya air melalui sistem pendingin generator seperti pada Gambar 1.

**Gambar 1.** Area valve berkarat karena bocor pada pendingin

Pagi hari pada tanggal 12 Maret 2024, masinis 3 menyiapkan *sparepart* untuk menggantikan *Seating exshhaust valve* yang mengalami keretakan. Proses penggantian dan pemasangan komponen-komponen berlangsung hingga sore hari, dengan bantuan dari *oiler* dan cadet mesin. Setelah selesai melakukan *overhaul*, semua sistem diperiksa kembali dan dihidupkan dengan pengawasan KKM untuk memastikan kinerja generator berjalan dengan optimal. Selama 3 jam Genarator beroperasi, temperatur gas buang serta temperatur pendingin air tawar terpantau dalam kondisi normal.

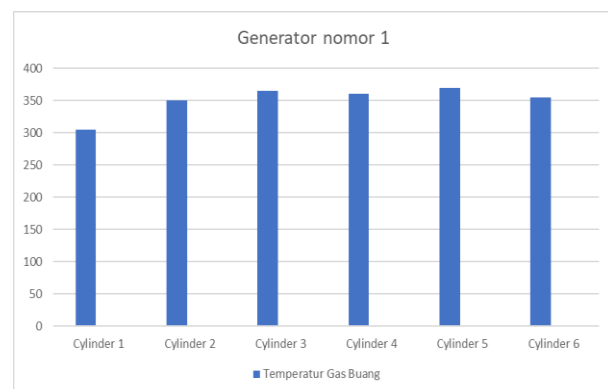
Pada gambar di bawah merupakan laporan kondisi *Temperature* gas buang generator nomor 1 Yanmar M220L-UN pada *logbook*. Terdapat penurunan *Temperature* gas buang *cylinder* nomor 1. Hal in terjadi karena sebagian gas buang sisa dari pembakaran masuk ke sistem pendingin air tawar seperti pada Gambar 2.

**Gambar 2.** Grafik *Temperature* Gas Buang Generator No 1

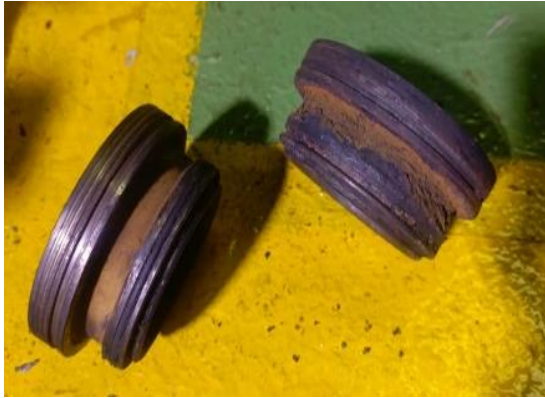
Gambar 3 menunjukkan *Seating exhaust valve* yang berkarat dikarenakan *seating exhaust valve* sebagai jalur pendingin air tawar yang bekerja secara terus menerus di *Temperature* dan tekanan tinggi dengan waktu yang lama, hal ini menyebabkan *seating exhaust valve* berkarat dan menyebabkan kebocoran.

**Gambar 3.** Seating exhaust valve cylinder nomor 1 generator nomor 1

a. Melakukan penggantian *cylinder head* nomor 1 dengan menggunakan peralatan khusus serta berakurasi tinggi, sehingga dapat mengurangi terjadinya kesalahan yang bisa mengakibatkan pada kerusakan tambahan atau kecelakaan di tempat kerja.

b. Melepas seluruh komponen pada *cylinder head* nomor 1 generator nomor 1 lalu Menggantikan dengan *sparepart* yang baru dan memasangkan kembali semua komponen pada *cylinder head* nomor 1. Proses ini dilakukan dengan akurat, hati-hati, dan sesuai dengan ketentuan dari *manual book*.

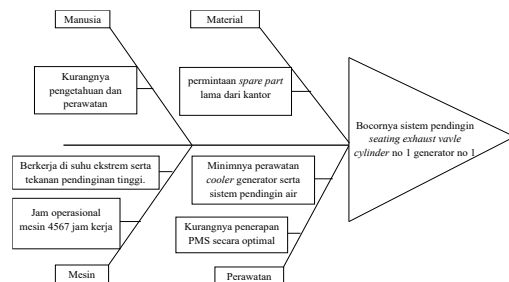
Kebocoran *seating exhaust valve* dianalisis melalui *fishbone analysis* seperti **Gambar 4** dan disebabkan oleh empat faktor utama:

**Gambar 4.** Diagram fishbone penyebab akibat kebocoran *seating exhaust valve*

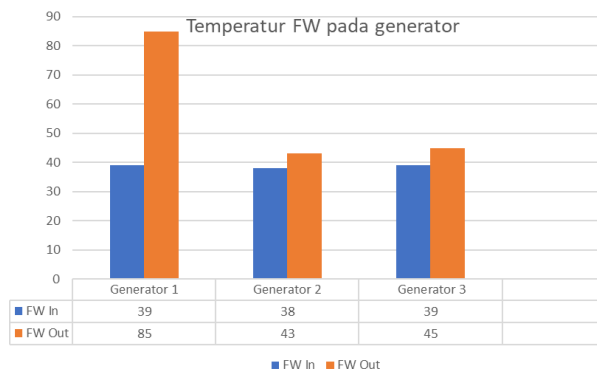
**Gambar 6.** Grafik *Temperature* FW pada Generator

Berdasarkan **Gambar 6** generator nomor 1 terjadi kenaikan temperatur yang signifikan. Hal ini terjadi karena gas buang dari proses pembakaran masuk ke dalam sistem pendingin dan membuat air pendingin di generator 1 menjadi panas. Panas tersebut disebabkan celah atau keretakan pada *seating exhaust*.
